## PERUSKUNTOARVIO

Insinöörityö  
Kajaanin ammattikorkeakoulu  
Tekniikan ja liikenteen ala  
Kiinteistötalous  
Kevät 2002

Osasto Tekniikan ja liikenteen ala	Koulutusohjelma Kiinteistötalous
Tekijä(t) Kauko Turunen Jari Poutiainen	
Työn nimi As. Oy Pajunkanto Peruskuntoarvio	
Vaihtoehtoiset ammattiopinnot	Ohjaaja(t) Mustonen Heikki
Aika Huhtikuu 2002	Sivumäärä 19 + 167
<p>Insinöörintyön aiheena oli suorittaa As. Oy Pajunkanto -nimiseen, v. 1976 valmistuneeseen kiinteistöön peruskuntoarvio. Kiinteistöön kuuluu 3 elementtirakenteista kerrostaloa, joissa huoneistoja on yhteensä 66.</p> <p>Tavoitteena oli tehdä kiinteistöön peruskuntoarvio silmämääräisesti rakenteita rikkomatta. Apuvälineinä käytettiin pintakosteusmittaria, suhteellisen kosteuden mittaria, pintalämpötilamittaria ja ilmamäärämittaria. Lisäksi apuna käytettiin alan kirjallisuutta ja koulutuksesta saatuja tietoja päätelmien arvioinnissa, pohdinnassa ja korjausehdotuksissa.</p> <p>Työ aloitettiin yleisten alueiden tarkastuksella ja asukaskyselyllä. Mittausten aikana tutkittiin samalla LVI- ja rakennustekniikka välillä dokumentoiden ja arvioiden saatuja tietoja. Lopussa tehtiin pitkän tähtäyksen suunnitelma ja korjausehd

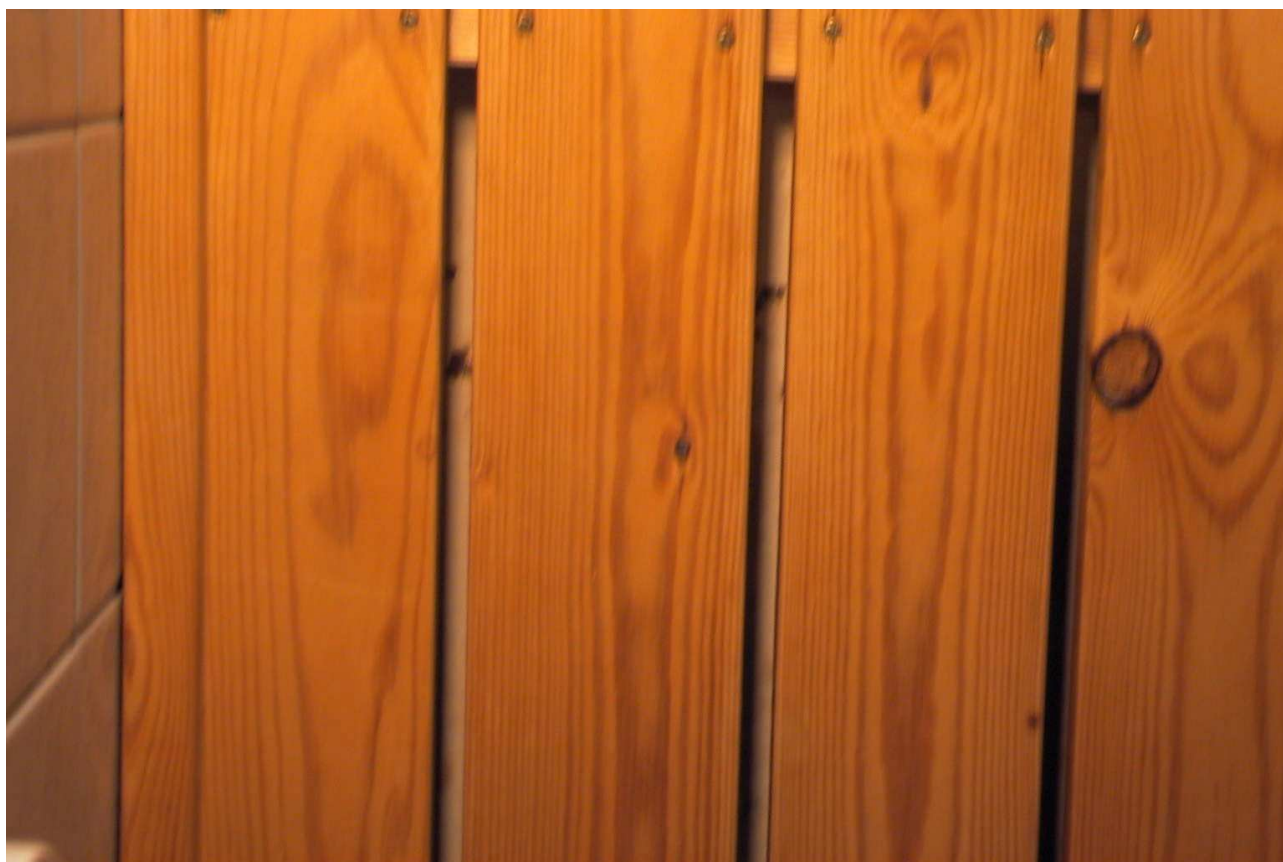
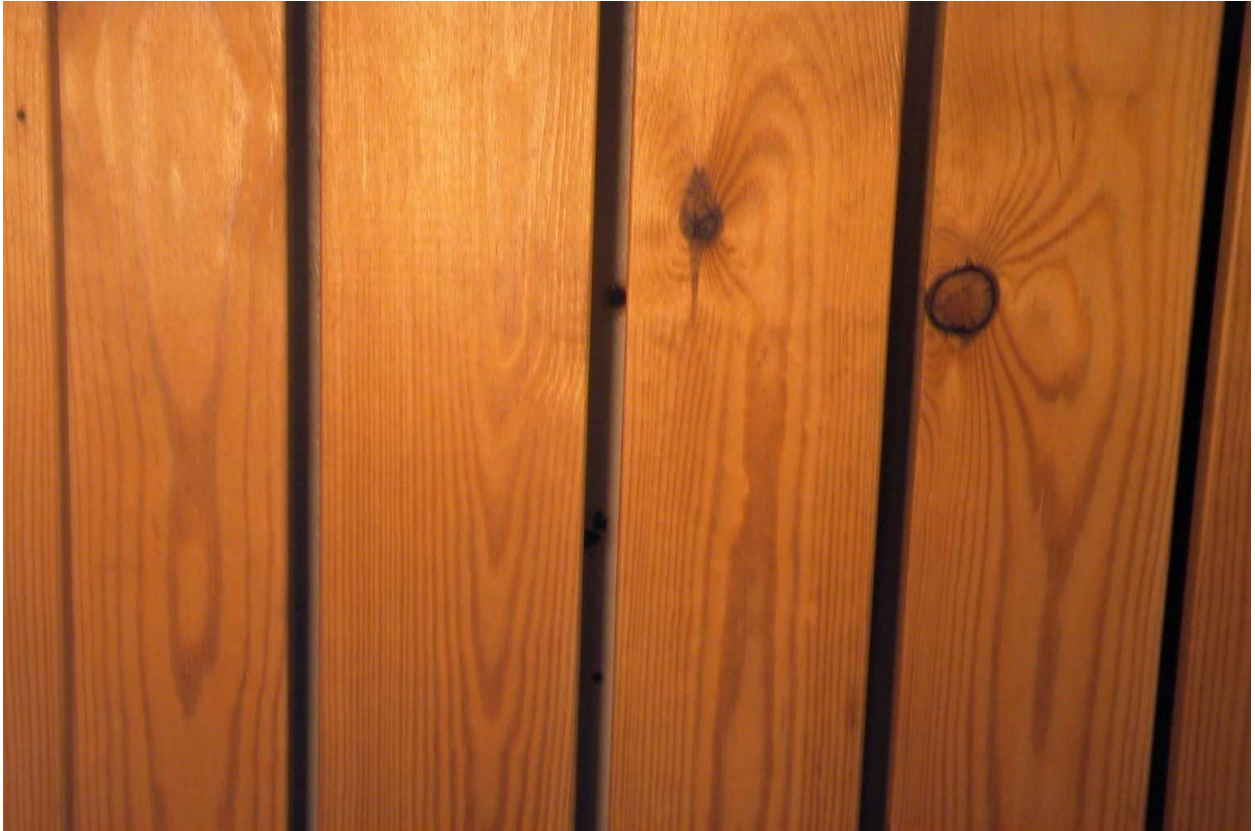
Kuva 22: Asunnon D28 katossa kosteusvaurio.

Kuva 23. Asunnon D28 katon kosteusvaurio.

*Asuntoon A6, D28 ja I53 on suoritettava kylpyhuoneeseen perusteellisempi kosteusmittaus kuntotutkimuksessa. Etenkin asunto D28, sillä yläpohjan betonilaatta oli tarkastuksen aikana kylmä ja on mahdollista, että siellä on lämpövuotoja.*

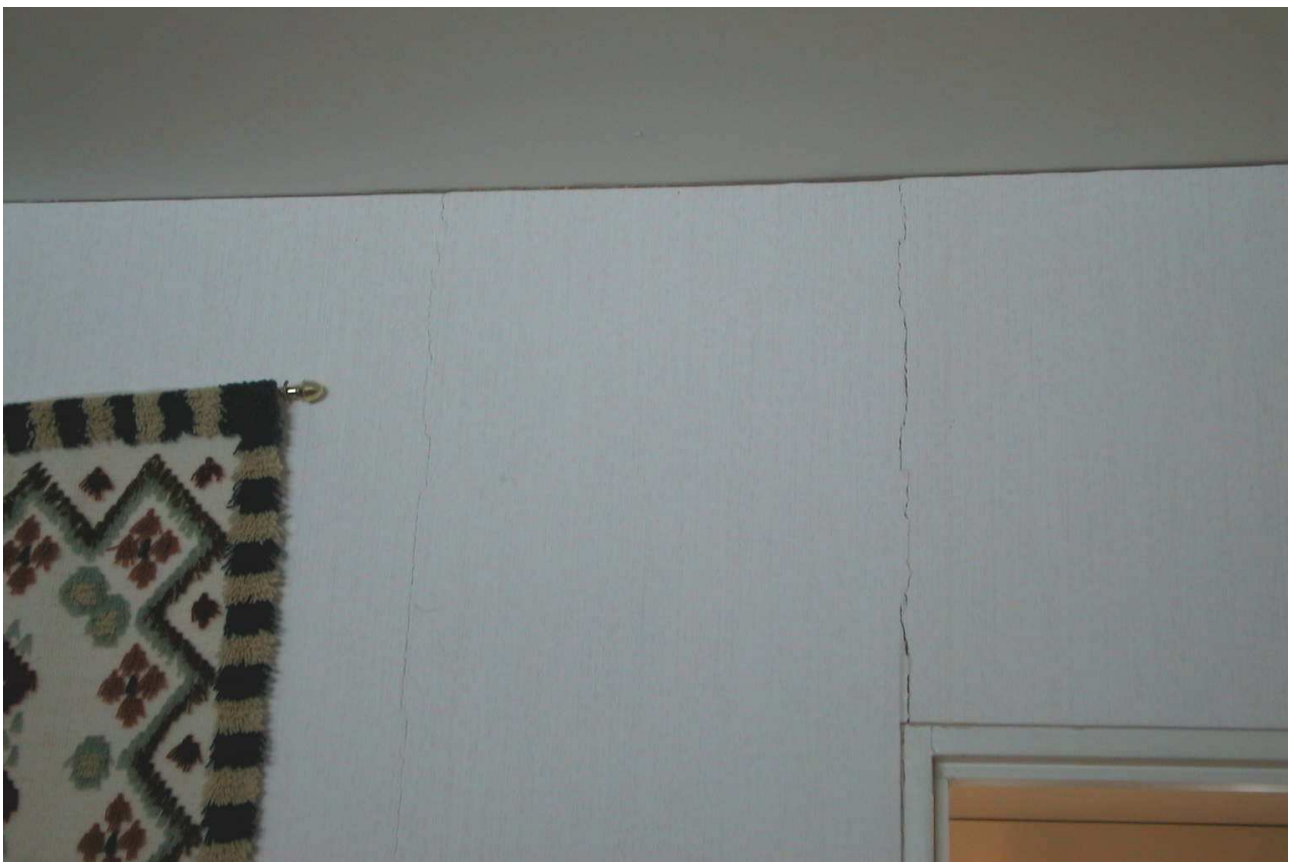
Kuva 24. Lastulevyjen liikkeiden aiheuttama tapetin repeäminen

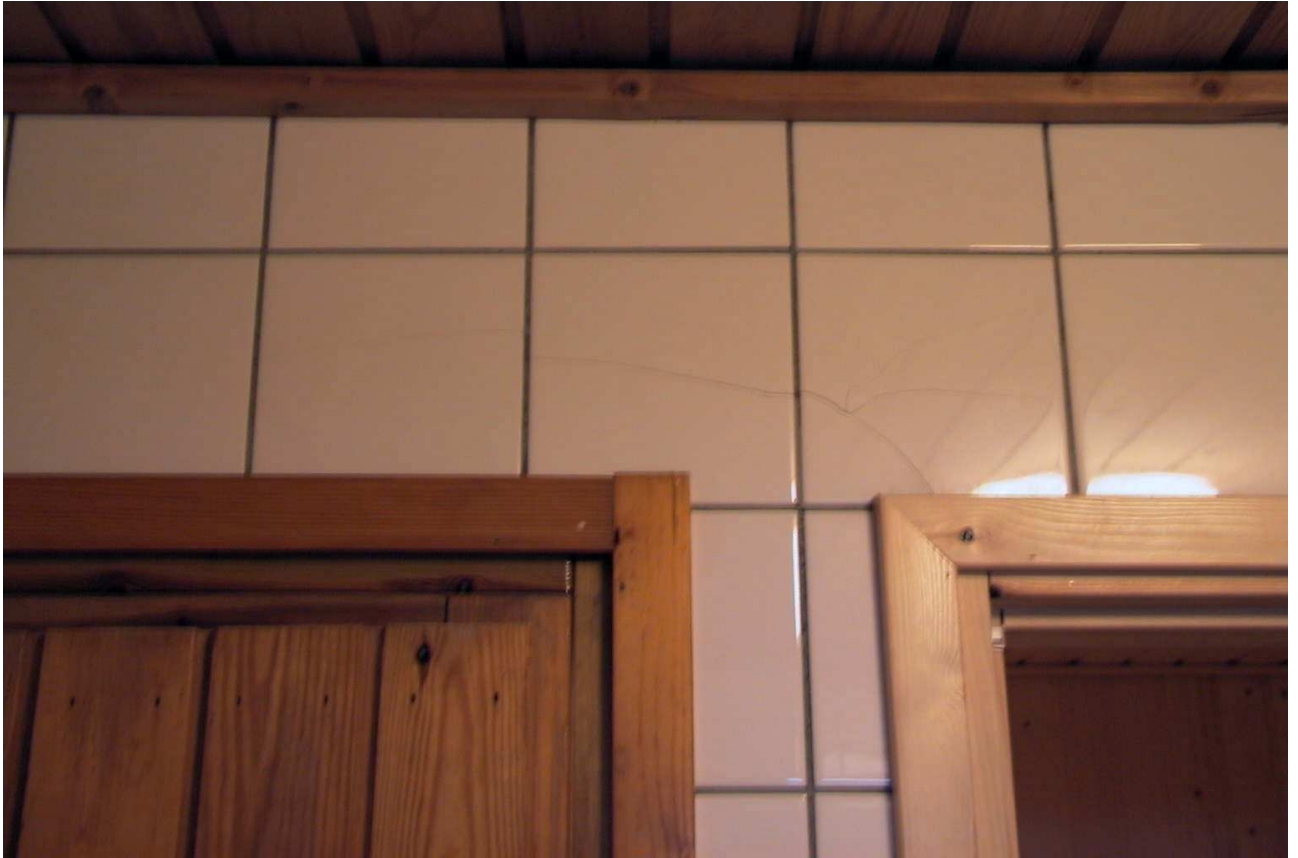
Pesu- ja pukuhuoneen kosteus vaihteli välillä 1,0 – 6,0 %. Saunan oven yläpuolella oli muutama kaakelilaatta halki.

Kuva 29. Pesuhuoneen saunan yläpuolella olevien laattojen halkeilua.
